Reparaturbericht digitales Speicher-Oszilloskop Philips PM3311

(Erster Teil einer fast unendlichen (Reparatur-) Geschichte, am Ende wird alles gut?)

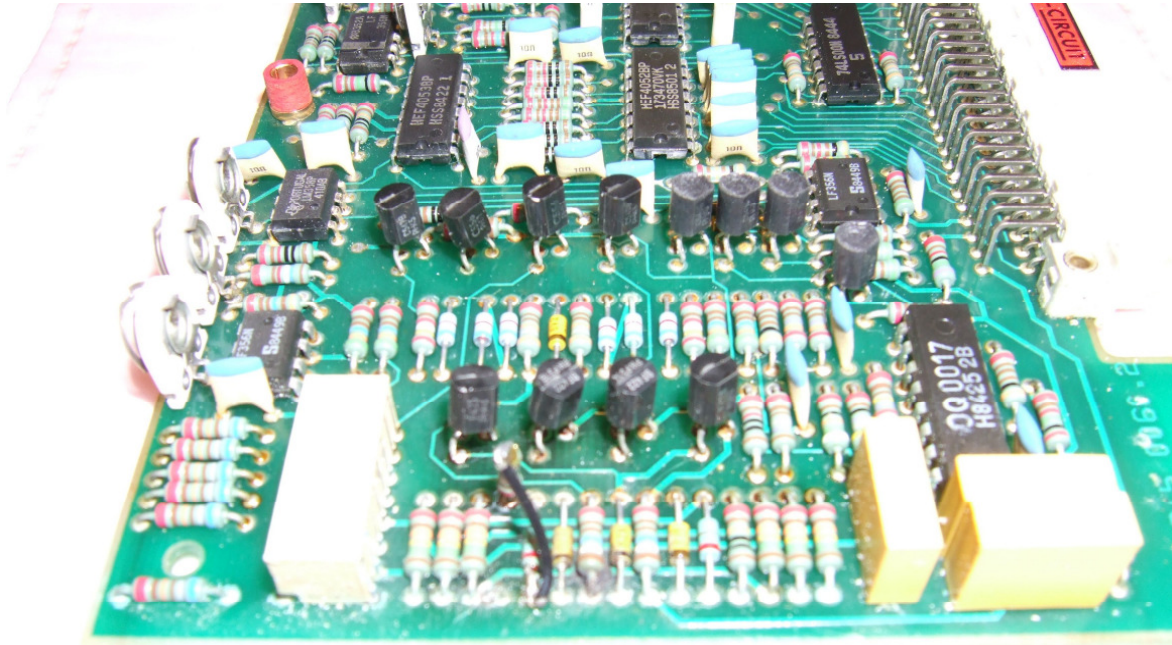
Reparaturversuch des Vorbesitzers mittels Leiterbahnunterbrechung und Fädeldraht auf A20

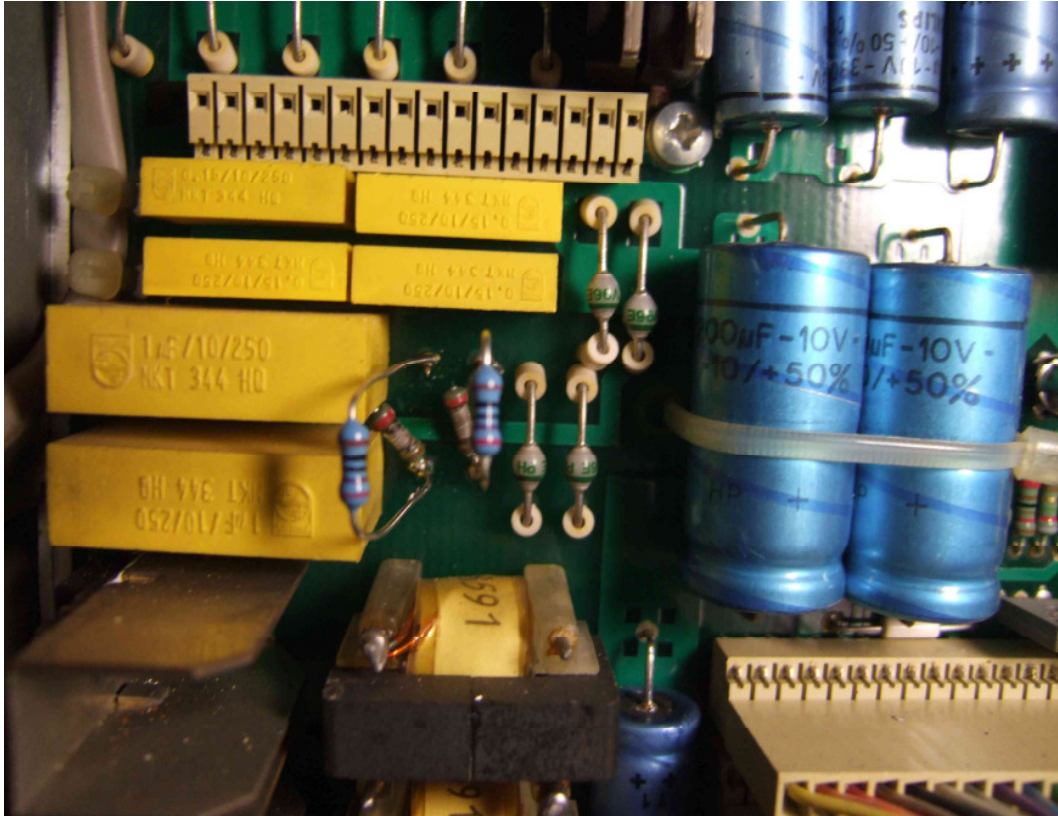
Auf der DC-Platine wurden die zwei verdächtigen Widerstände nach Ausbau des Schaltnetzteil mit 66Ohm (R1543) beim -125V und OL (>40Meg) (R1542) beim +125V Netz gemessen. Die Impedanz zwischen Ausgangsseite +/-125V gegeneinander mit einem Wert im oberen Kilo-Ohmbereich bestimmt, d.h. kein direkter Kurzschluß zueinander erkennbar. Da für den Ausbau der DC-Platine das rückwärtige Gerät zerlegt werden muß, wurden behelfsmäßig zwei 270Ohm Widerstände über die mittels Seitenschneider durchtrennen Zuleitungen der alten Widerstände gelötet.

Vorläufige Reparatur der defekten Längswiderstände in den +/-125V Leitung auf Unit A15

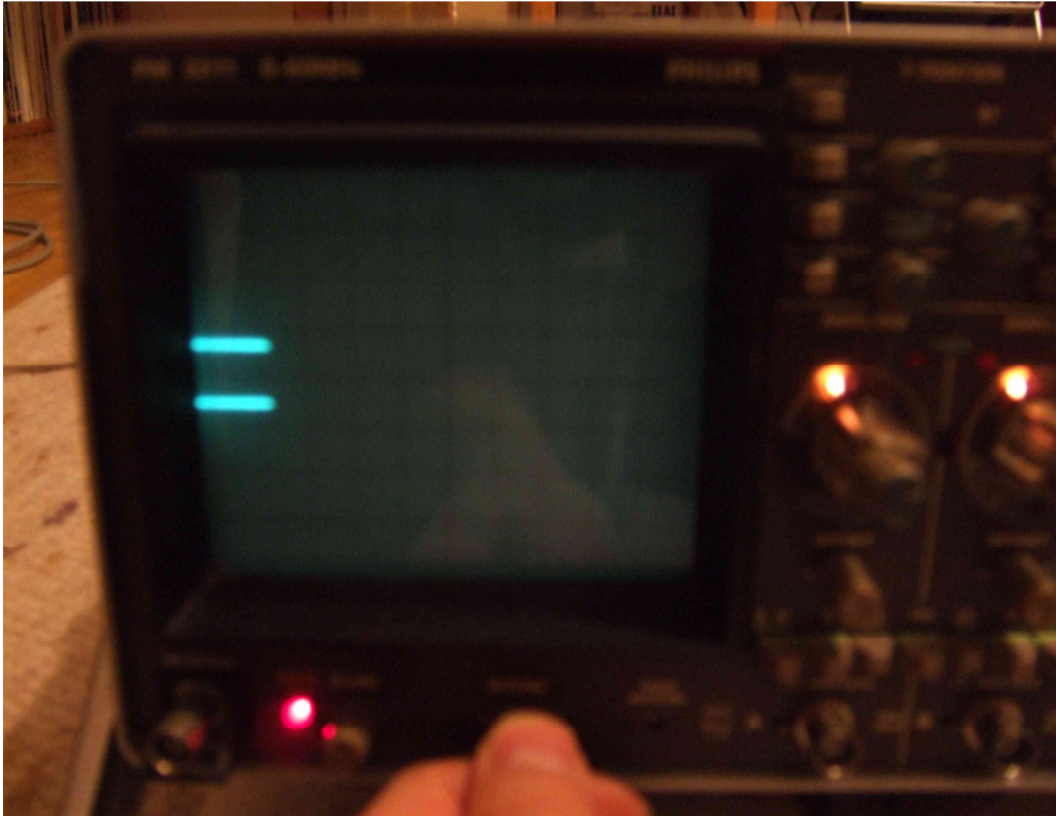
Strahldarstellung am linken Röhrenrand, Steller X-Pos und X-Gainx2,5 im Rechtsanschlag

Die Prüfung des Stellbereiches auf dem XPOS Signal ergab mit -12 bis +12V keine Auffälligkeiten. Somit konnte ein Fehler am Potentiometer ausgeschlossen werden. Die sich stetig vergrößernde X-Ablenkung hat ihre Ursache wohl in einer Temperaturdrift der Schaltung bei Rechtsanschlag des X-GAIN-Stellers, d.h. 2,5 fache Vergrößerung (Dehnung) der Zeitablenkung.

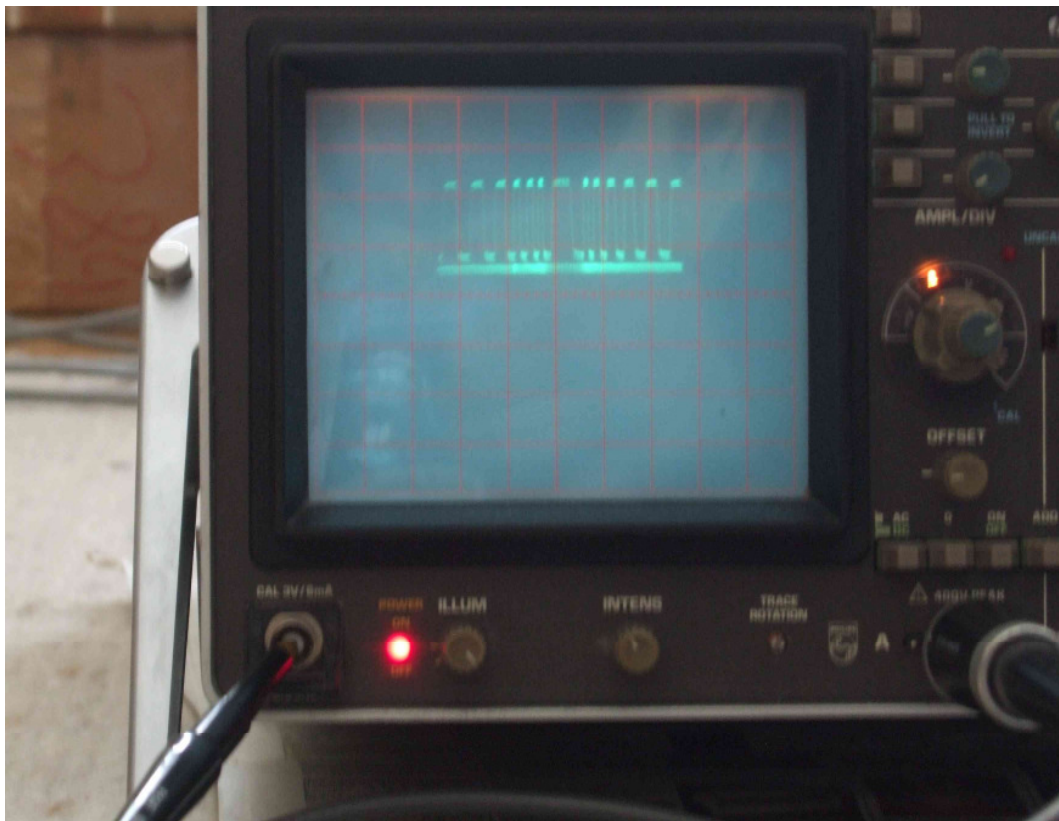
Der verschiebbare DC-Offset auf dem Signal der X1 Ablenkendstufe bewog mich dazu, die Transistoren V2007, V2016 (beide Diodentest gut) sowie die 10V Zenerdioden V2026 und V2018) zu tauschen. Danach ergab sich ein Strahl in der Mitte der Bildröhre. V2016 zeigte bei genauere Funktionsprüfung ab 40V einen verfrühten Kollektor-Emitterdurchbruch. Durch die Steller XPOS und XMAG konnte der Strahl von der linken bis zur rechten Seite der Röhre verschoben werden. Die max. Länge füllte aber nur gut fünf der zehn Einheiten des Bildschirms aus. Leider stand nur ein Tastkopf zum Messen zur Verfügung somit konnte die Differenzspannung zwischen den Ablenkplatten X1 und X2 nicht auf Linearität gemessen werden. Mit Hilfe eines zweiten Scops prüfte ich den Rechteckgenerator des defekten digitalen Scops auf Funktion, die gegeben war. Danach führte ich das Testsignal auf den ersten Y-Kanal der gegenwärtig nur rudimentär seine Funktionsweise über die Strahverschiebung in Y-Richtung bewiesen hatte. Es stellte sich ein Rechtecksignal dar, das teilweise gestaucht und gedehnt war. Somit arbeitet die X-Ablenkung gegenwärtig noch nichtlinear. Aber welches Bauelement kann so einen Fehler verursachen? Ist da noch ein anderes Bauteil defekt. Die Sägezahnspannung an XOUT ist ja für gut befunden worden.

Nichtlineare Darstellung des CAL-Signals nach Tausch V2007, V2016

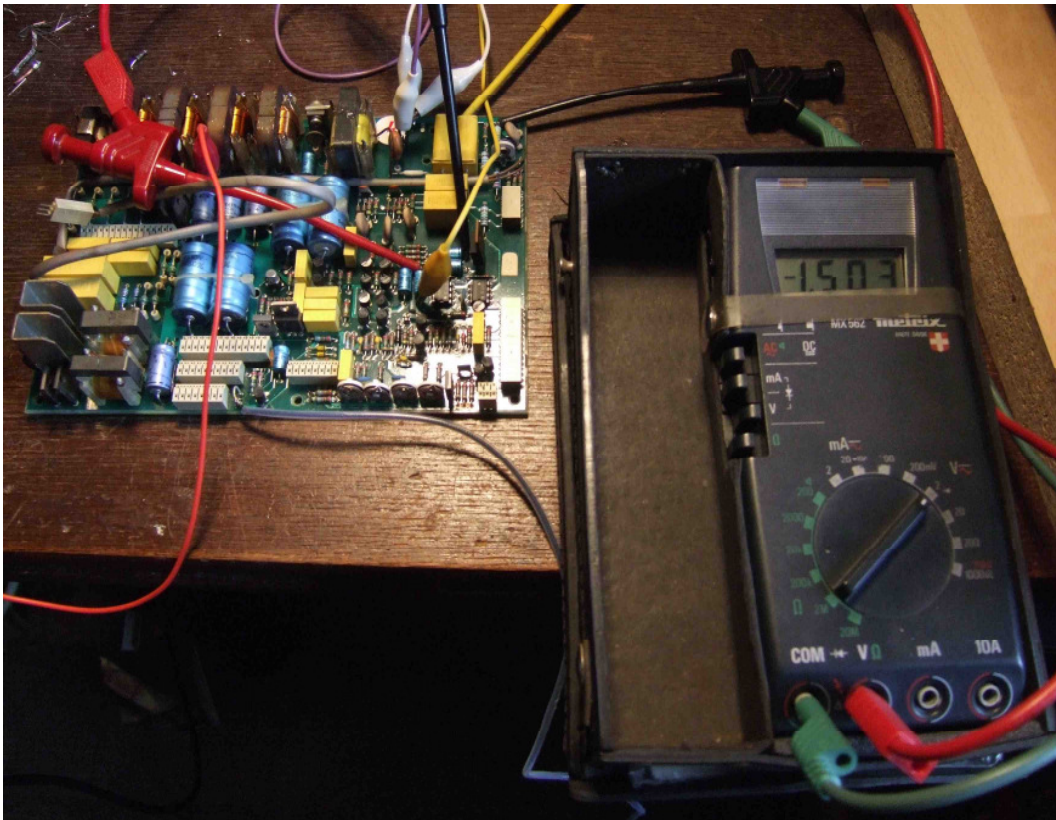
Externe Booster-Inbetriebnahme, DMM -1,503V d.h. -1503V Ausgangsspannung

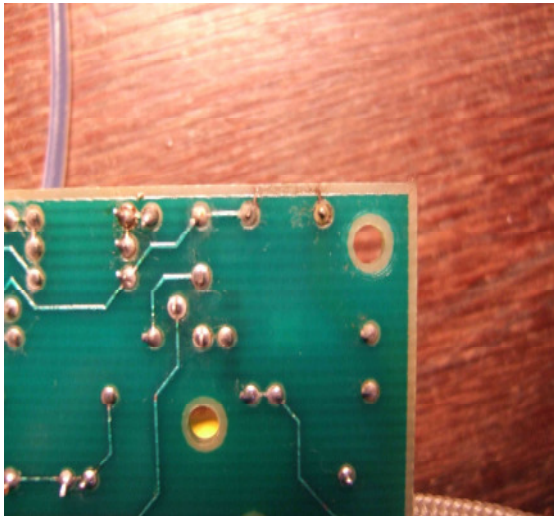
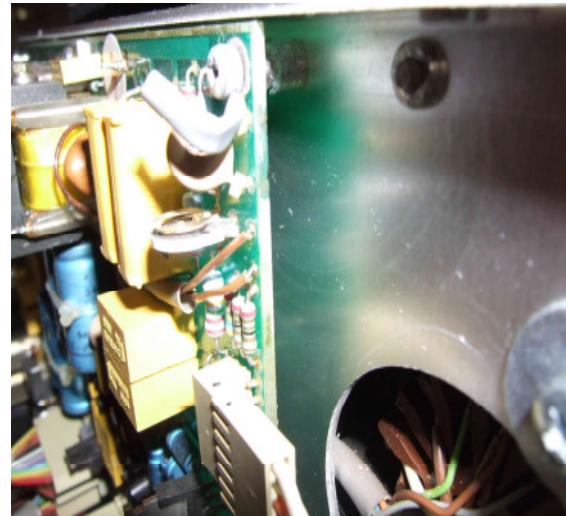
Nein, ich hatte die Platine ja im HV-Bereich gereinigt, und damit die Fehlerursache beseitigt. Am Kondensator C1504, der über hochohmige Widerstände sicherstellt, dass die beiden Heizfadenanschlüsse F1, F2 sicher auf -1500V Potential liegen, ist am Rand platziert. Dort waren unter der Lupe die Wege des elektrischen Stroms über das FR4 Material (Schmauchspur) nach Masse sichtbar. Hier hilft nur Ausfräsen bzw. Auskratzen des verbrannten FR4 Materials. Die Schmauchspur

Links (Bildmitte) herausgefräste Schmauchspur an C1504, rechts mit Lack versiegelter Bereich

hatte über die Jahre schon eine Tiefe von 0,5mm in die Platine gebrannt. Danach habe ich den Bereich mit einem kriechstromfesten Acrylharzlack mit einem CTI von 600 (z.B. Plastik 70) neu versiegelt.

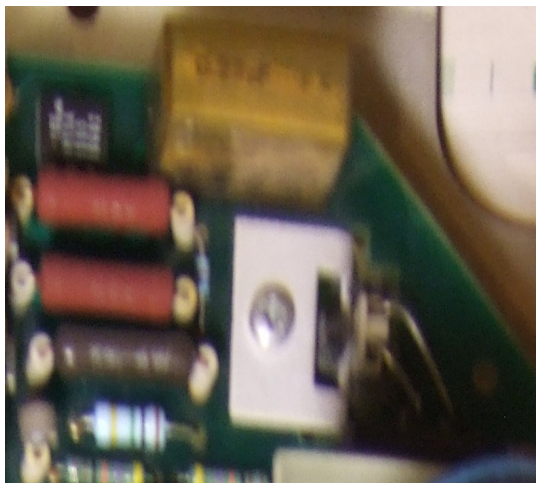
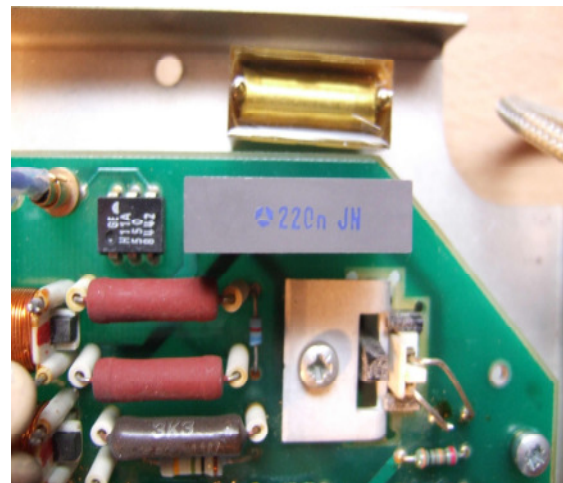
Da auf dem SMPS Board A16 der Eingangskondensator von RIFA mit 220nF (X1 Type) schon Risse im Gehäuse zeigte, wurde dieser gegen eine neue X1 Variante ersetzt. Ich hatte extra im SM geschaut und ausgemessen welches Rastermaß (RM) der Kondensator benötigt und einen mit RM22,5 bestellt, aber dieser passte nicht in den Lochabstand des alten. RIFA hat die X1 Kondensatoren mit einem RM20.5 gebaut (Bestellbar beim „blauen“ C). Da die Leiterbahn noch seitlich neben dem Kondensator weiter verläuft, habe ich im Abstand von 2mm ein 1mm Loch durch die Leiterbahn und Platine gebohrt um das gewünschte RM von 22,5mm zu erhalten. Damit die Durchkontaktierung, die durch einen Anschlußpin des alten Kondensators realisiert wurde, auch in Zukunft sicher gegeben ist, habe ich die offene Bohrung mit einem Drahtstück versehen und dieses eingelötet. Meine Empfehlung ist, X1- gegen X2-Kondensator mit 275V~ zu ersetzen.

Links Rifa „Knallbonbon“ MP-Kondensator, rechts gegen einen X1 Folienkondensator getauscht

Die Hochspannungsprüfung ergab schon bei 150V einen deutlichen Leckstrom im μA -Bereich, somit war der Aufwand sein Geld Wert. Ich kann nur allen empfehlen, die lange etwas von Ihren (Meß-)Geräten haben wollen, tauscht diese Variante (PME271) von Rifa vorbeugend aus. Teilweise liegen diese Entstörkondensatoren vor dem Netzschalter und haben auch im ausgeschalteten Gerätezustand direkte Verbindung zur Netzspannung (hoffentlich noch durch die Gerätesicherung vom Netz abgesichert!). In der Funkamateurer Zeitschrift wurde dazu einmal ein Bericht veröffentlicht. Gleiches Fehlerbild konnte ich beim Austausch der PME271 Typen von Rifa, bei den Subber-Kondensatoren in der Triac-Vorregelung, in einem HP6267B Netzteil nachvollziehen.

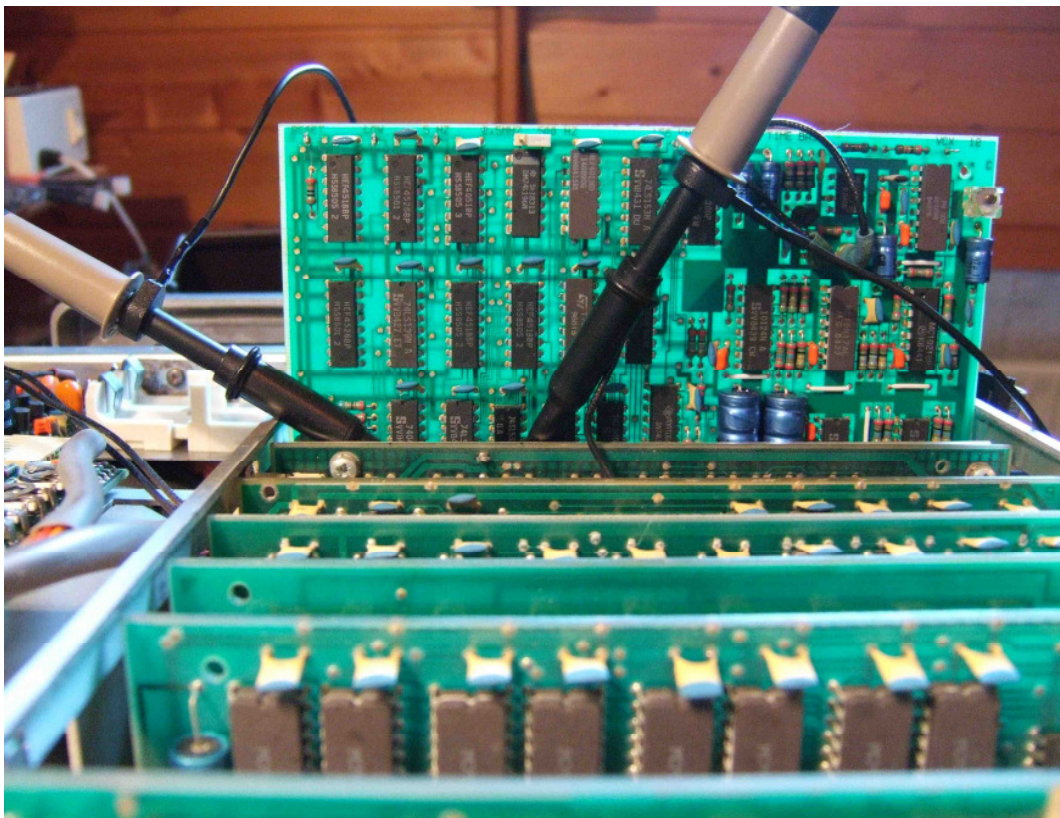
Das 156kHz Steuersignal wird von D1217 einem 74LS02 Gatter auf dem A12 Board gepuffert und über das Mainboard und einer Steckverbindung an das A15-Board geleitet. Da das Taktsignal vor dem Gatter noch einwandfrei an X1204 mit dem Oszilloskop gemessen werden konnte, tauschte ich das betroffene IC auf dem A12 Board aus. Ich hatte Glück, denn durch Zufall hatte ich noch einige von dieser Type in der Bastelkiste liegen.

A12-Board auf dem selbst gebauten PCB-Extender, hier im erstmaligen Einsatz
