5342A Microwave Frequency Counter

Reparaturbericht

Nachtrag: Defekter Pufferverstärker

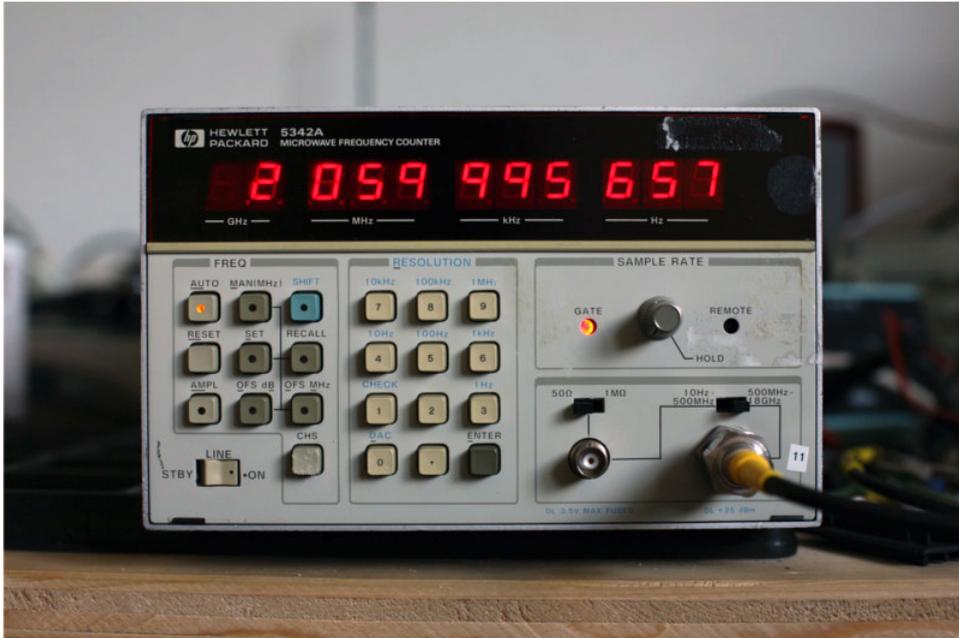
Der HP 5342A ist ein Mikrowellenfrequenzzähler für Signale bis 18GHz.

Er verfügt über zwei Eingänge. Ein "Niederfrequenzeingang" für Signale von 10Hz bis 500MHz (BNC Buchse, umschaltbar zwischen 50R und 1M Impedanz) sowie einen "richtigen" HF Eingang von 500MHz bis 18GHz mit einer Präzisions-N Buchse.

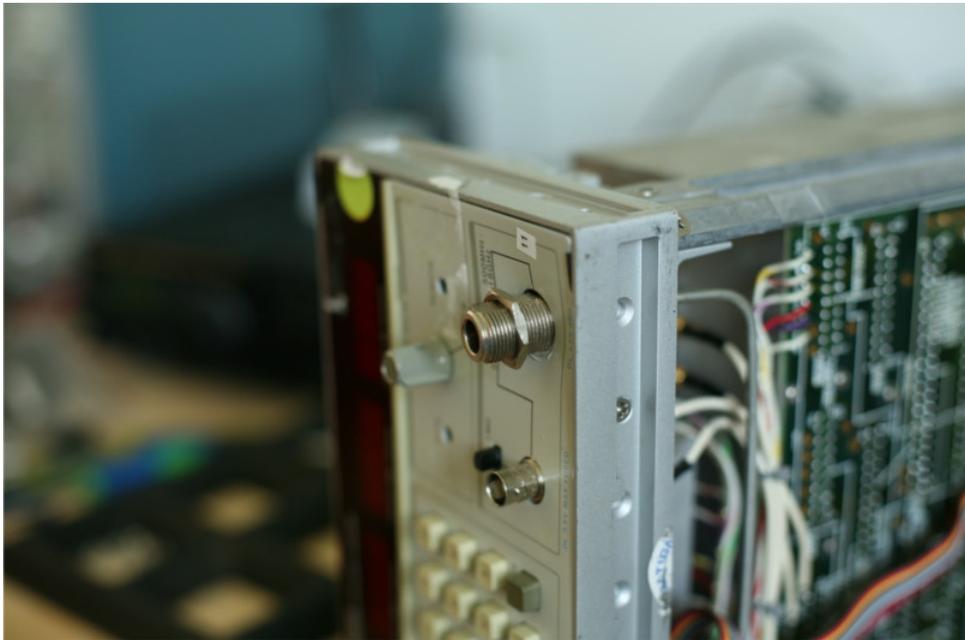
Das mit dem Zoll verlief absolut reibungslos und ich hatte das Paket vor mir stehen. Die Verpackung war an und für sich sehr gut. Allerdings haben die Verpacker eine Kleinigkeit übersehen... Eine Kleinigkeit in Form des N Steckers. Dieser war doch etwas zu nahe an der Wand der Schachtel und während des Transports hat das Paket wohl einen Sturz mitgemacht (von diesem Szenario muss IMMER ausgegangen werden, die Kräfte die dabei entstehen können, sind sehr groß. Da ist jede Vorsicht angebracht!) Durch den Sturz wurde die N Buchse mitsamt dem Teil der Frontplatte nach innen gedrückt, auf dem die Buchse montiert ist.

Eingedellte Frontplatte

Ich hab erst mal den Schaden begutachtet und dann die Mutter mit einem Ringschlüssel entfernt. Sie ging sehr schwer runter weil ja alles verspannt war und ich befürchtete, durch diese Aktion die Frontplatte noch mehr zu ruinieren, aber die Mutter musste runter. Nach einer Umdrehung ging es dann, wie erwartet, leichter und ich konnte die Mutter runternehmen ohne dass die Frontplatte besonders beschädigt wurde. Beim Begutachten der Mutter konnte man sehen, dass die Gewindegänge der Mutter auf der Seite, wo die Buchse weiter in die Frontplatte reingedrückt war, regelrecht "herausgedroschen" wurden. Die Buchse selber wurde dabei allerdings nicht beschädigt, auch das Gewinde war nahezu sauber. Also konnte ich die originale Buchse weiterverwenden. Die Buchse ist mit einem Semi-Rigid Kabel mit dem Sampler verbunden. Als Ersatzmutter wurde einfach eine Standardmutter einer anderen N Buchse verwendet.

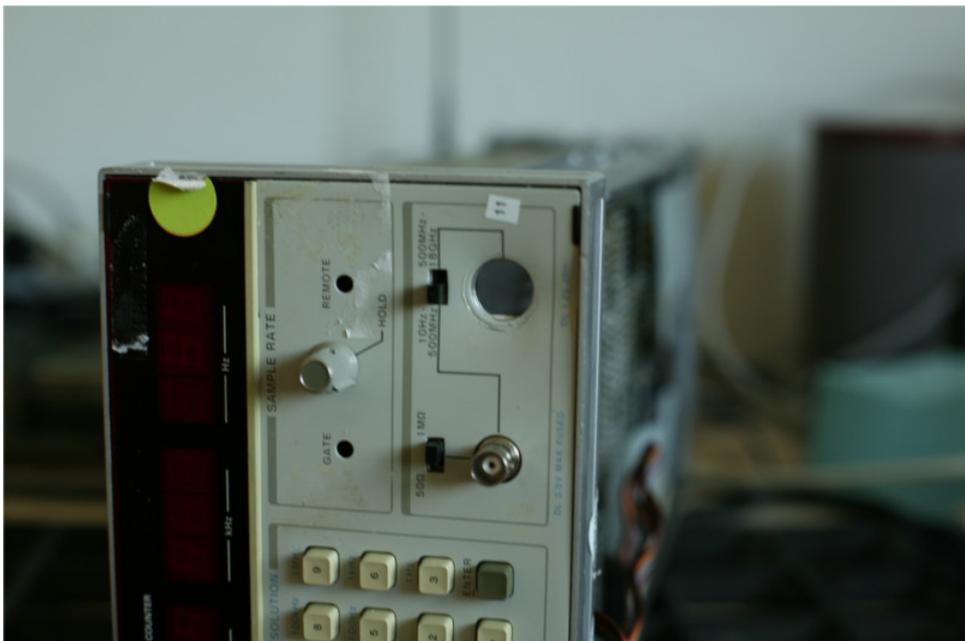
Frontplatte ohne Buchse

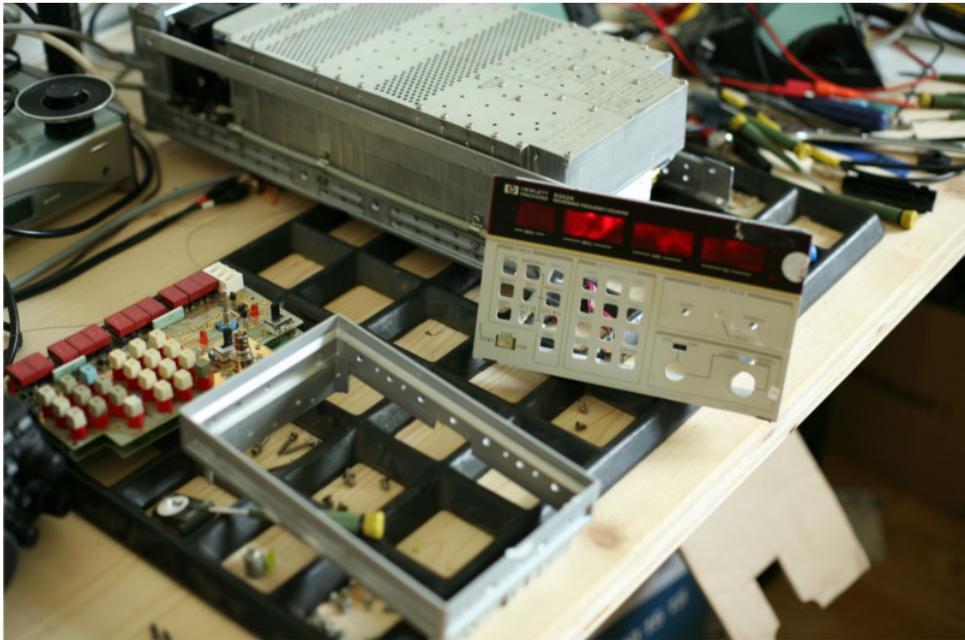
Front zerlegt

Als nächstes musste noch der Drehknopf für die Samplerate runter. Es war wieder das übliche Spiel mit dem zurechtgeschliffenen alten Inbusschlüssel. Bevor ich das nächste Ami-Gerät repariere, kaufe ich zölliges Werkzeug, ich verspreche es..... Anschließend konnten die Frontpanel-Elektronik, der Rahmen sowie die Frontplatte und der Träger selber voneinander getrennt werden. Die Front besteht aus zwei Platinen, einmal der Display/Tastaturplatine selber und der huckepack montierten Treiberplatine. Bei dieser Gelegenheit wurden die zwei Schieberhalter gleich mit Kontaktspray behandelt, man weiß ja nie.

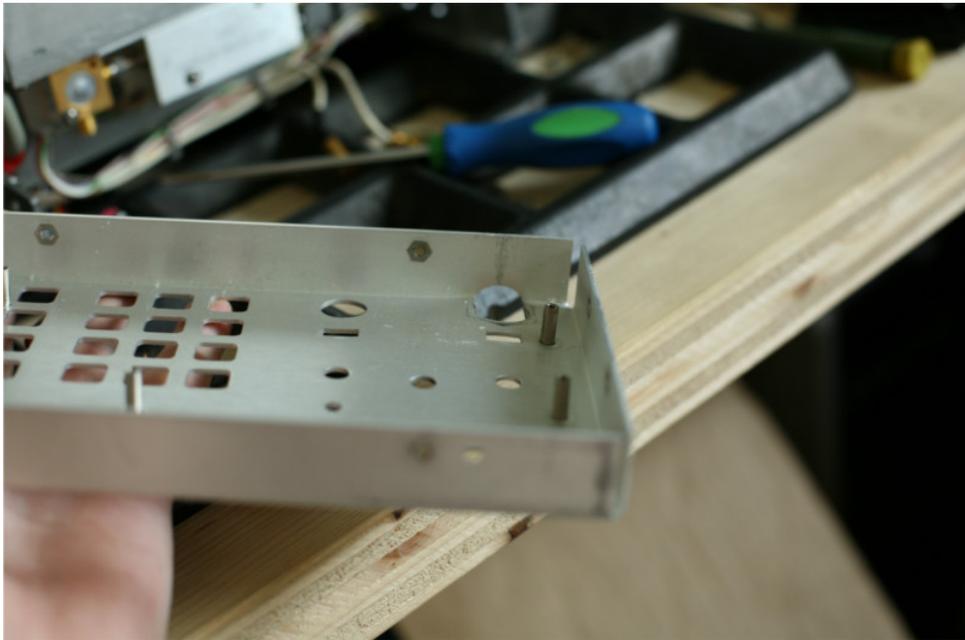
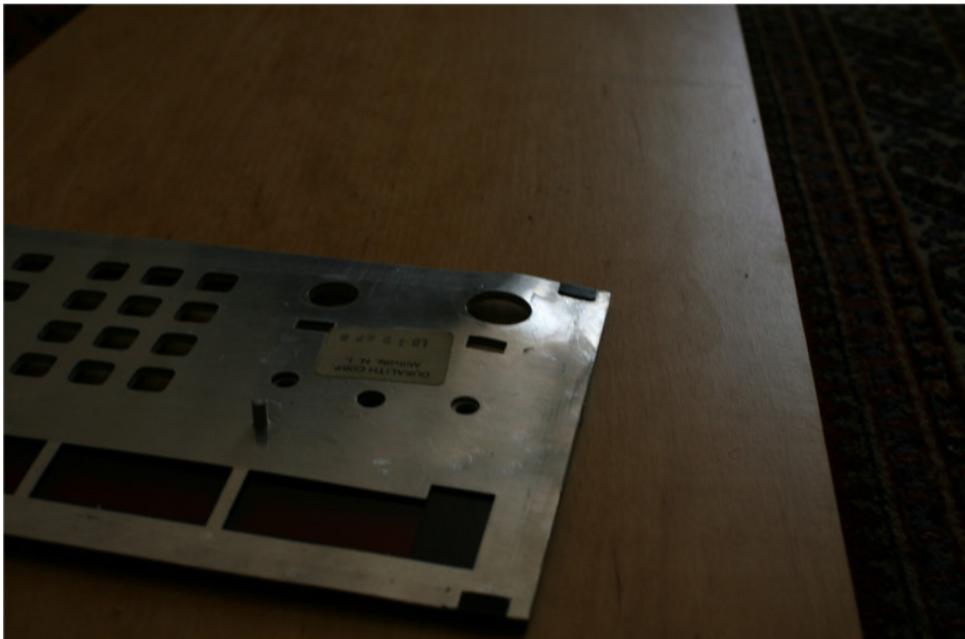
Auf den nächsten zwei Bildern sieht man die verbogene Stelle auf der Trägerplatte und auf der Frontplatte selber.

Diese Abweichung von der Idealform wurde nun in einem hochkomplizierten und präzisen, technisch-physikalischen Verfahren unter Zuhilfenahme einer Holzplatte, eines Holzklotzes und eines Hammers behoben.

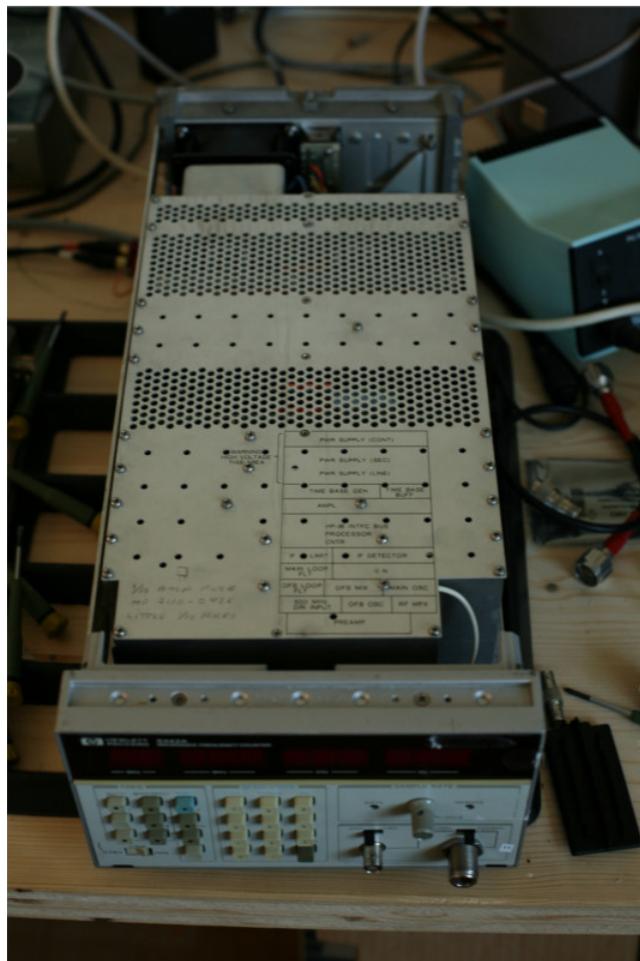
Zum Abschluss, wie immer, noch ein paar Aufnahmen aus dem Innenleben. Der Aufbau des 5342A ist schon recht beeindruckend. Der zentrale Teil ist ein Druckguss-Chassis. Es hat an seiner Unterseite eine große Hauptplatine, welche die Verbindung zwischen den einzelnen Modulen herstellt. Jede Platine hat ihre eigene Kammer in dem Chassis. Die Kammern verfügen links und rechts über Führungsnuten für die Platinen und die Stecker sind mit Einsätzen indiziert, dass nicht die falsche Platine in den jeweiligen Schacht gesteckt werden kann. Die Konstruktion aus Guss in Verbindung mit dem aufgeschraubten Deckel und der großen Massefläche auf der Hauptplatine ermöglicht eine sehr hohe Schirmdämpfung zwischen den Modulen sowie ein hervorragendes EMV Verhalten.

Chassis mit Deckel

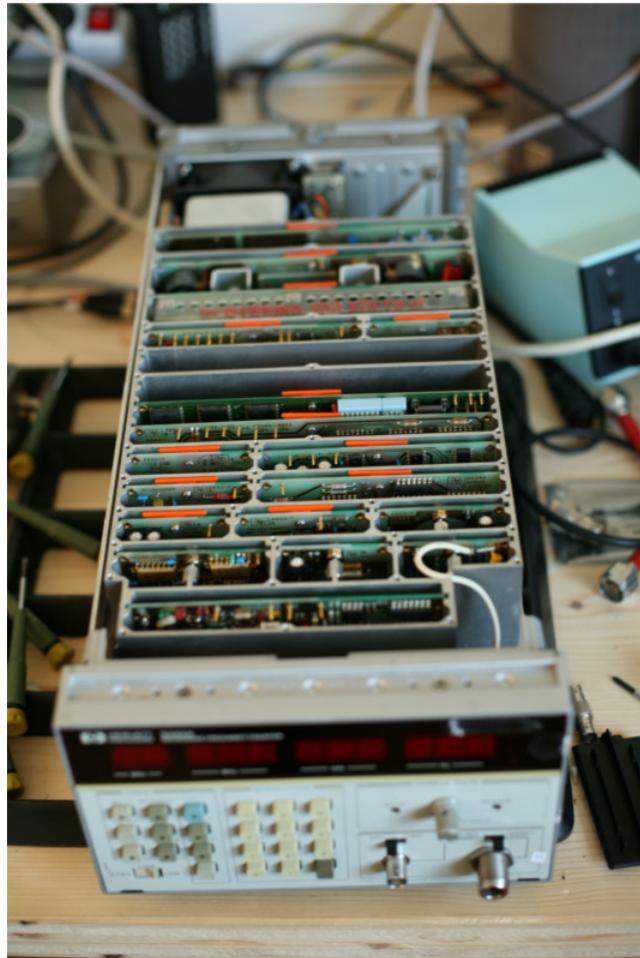
Deckel abgenommen

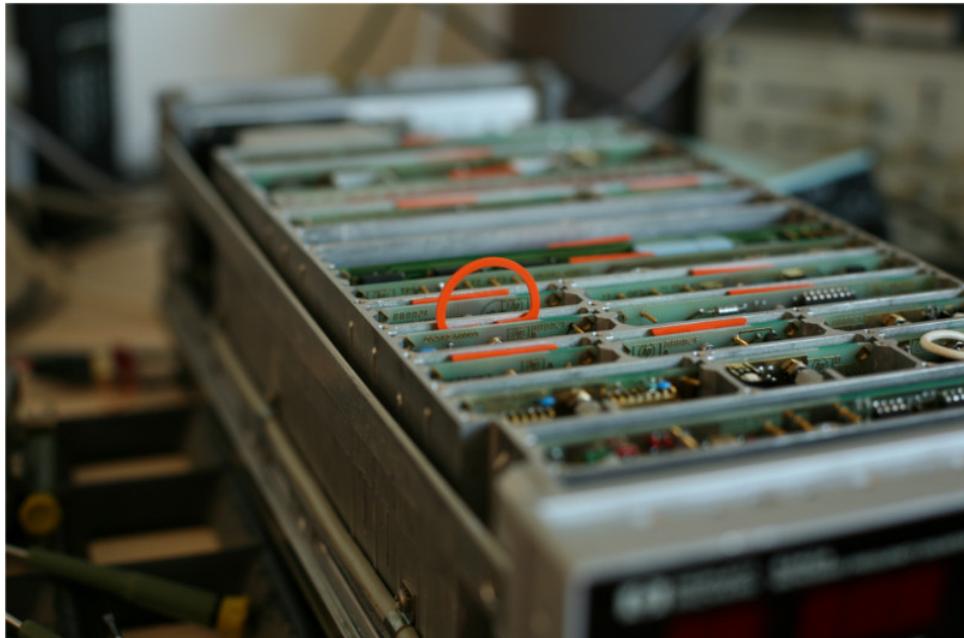
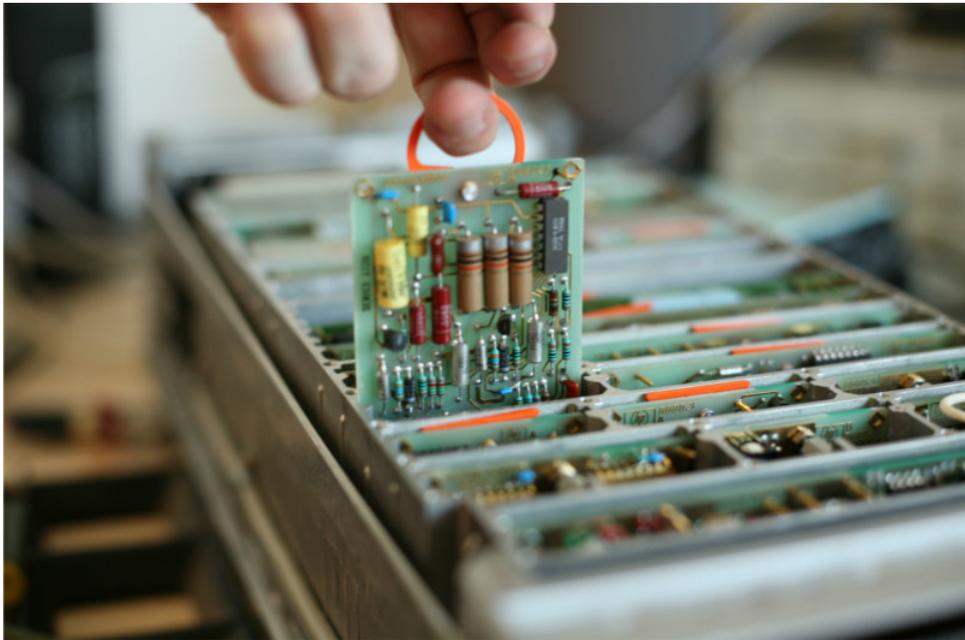
Ein weiteres Detail, welches ich typisch für den Entwicklungs-Zeitgeist dieser goldenen Ära finde, aus der der Zähler stammt, sind die integrierten Laschen zum Rausziehen der Platinen. Sie werden einfach um 180° nach oben gedreht und schon kann man die Platine ohne Ausziehwerkzeug entfernen.

Lasche nach oben drehen...

...und rausziehen

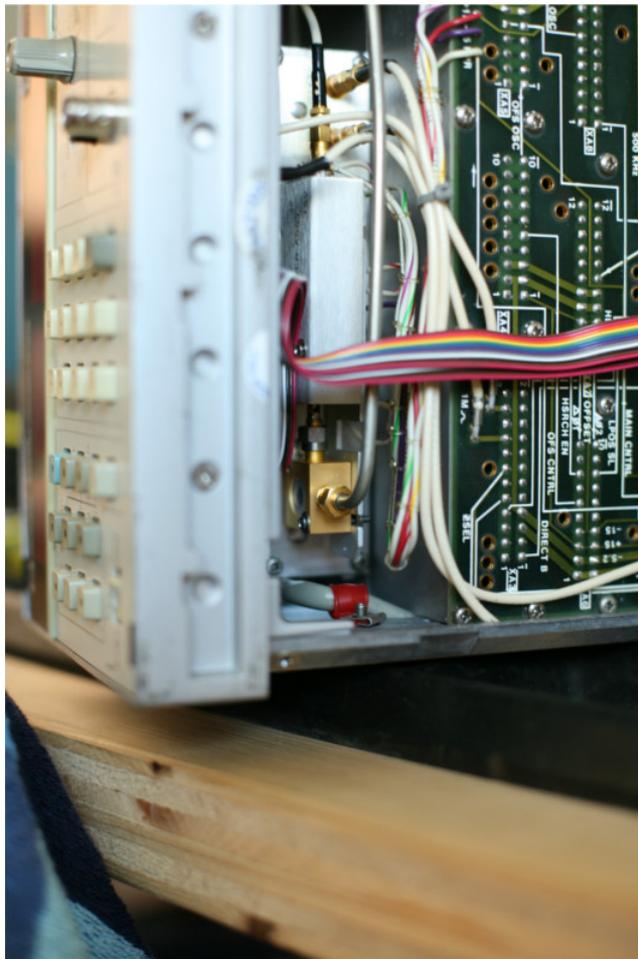
Auf diesem Bild sieht man den Sampler. Es ist das kleine goldene Kästchen in dem das Semi-Rigid Kabel verschwindet. Er bekommt die schmalen Impulse von dem silbernen Modul oberhalb. Das ist der Sampler-Driver. Dabei handelt es sich um einen Impulsformer der mit einer Step-Recovery-Diode arbeitet. Diese Diode erzeugt aus dem LO Signal extrem kurze Spitzen mit sehr kurzer Anstiegszeit. Dabei handelt es sich um Zeiten im Picosekunden-Bereich.

Sampler

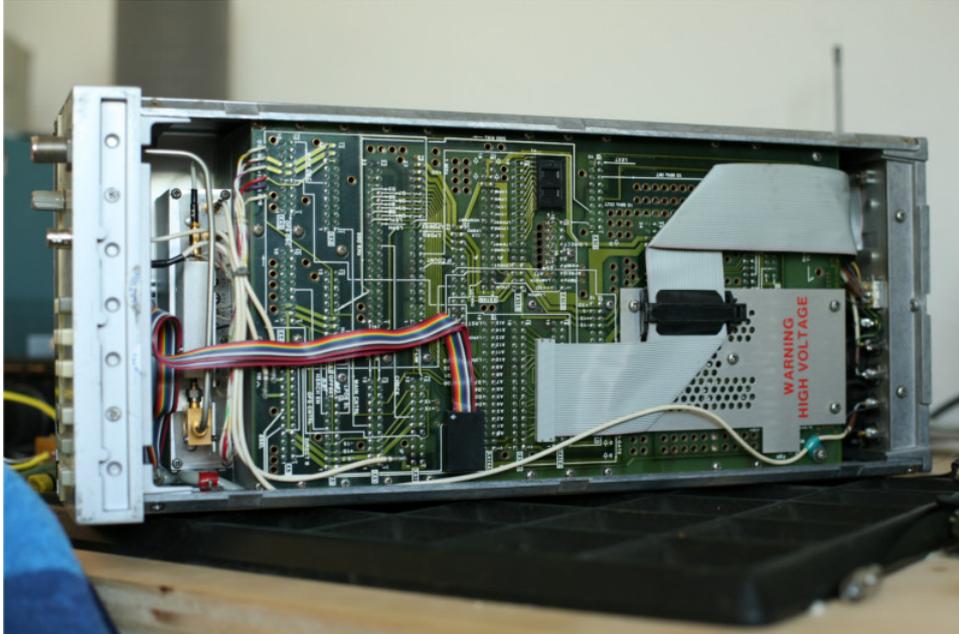
Am Ende noch eine Aufnahme der Backplane. Sie hat mehrere Lagen, was in den 70ern noch nicht so weit verbreitet war. Tektronix und Hewlett-Packard haben bereits Ende der 60er bzw Anfang der 70er damit begonnen, Multilayerplatinen zu verwenden. Damals erfolgte das Layouten ausschließlich manuell mit Klebe- und

Backplane

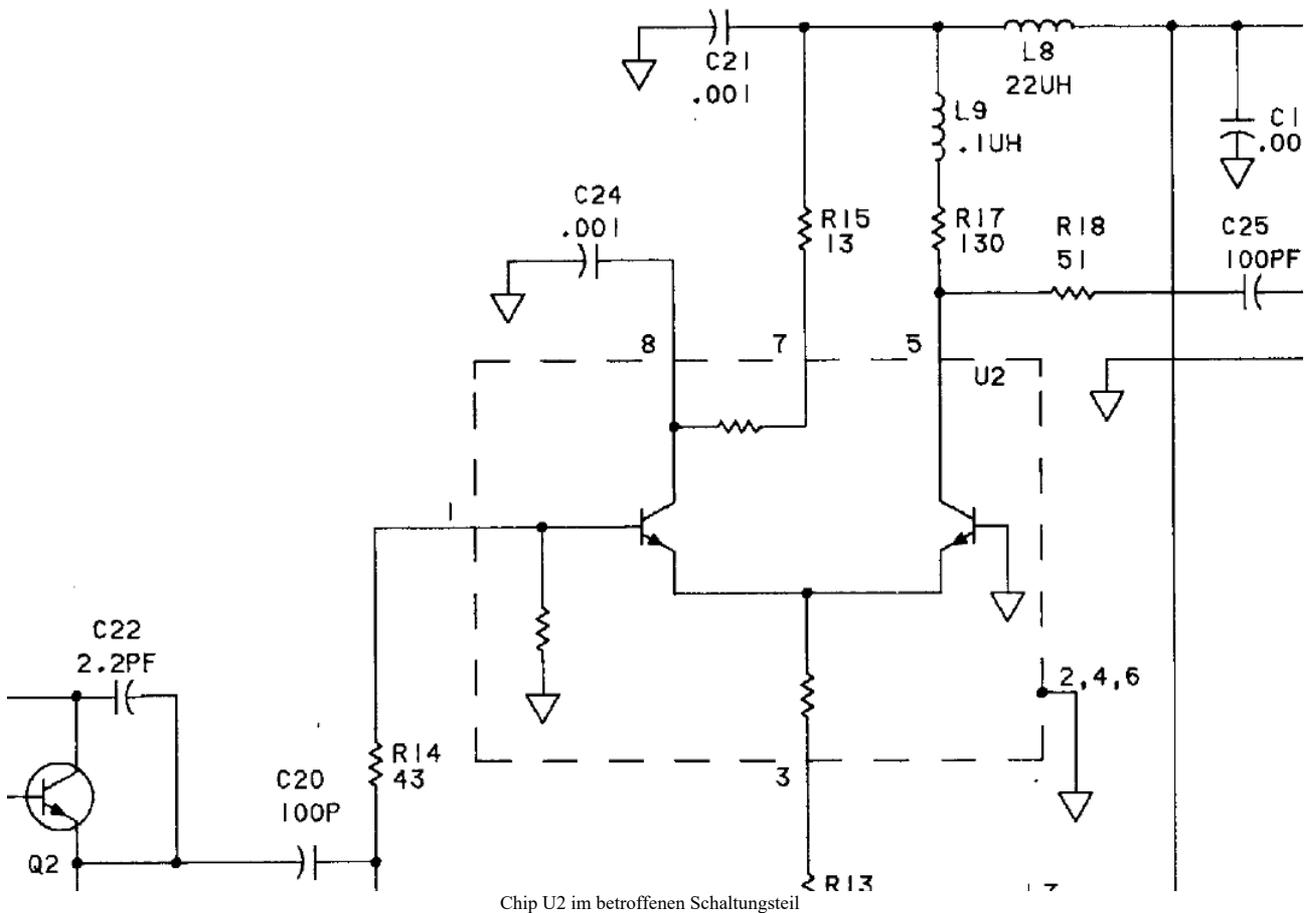
Nun ging also die systematische Fehlersuche los. Ich prüfte als erstes mal vorsichtshalber die Betriebsspannungen und dann gleich die Signale der Lokaloszillatoren. Dabei stieß ich auch sofort auf den Fehler. Die zwei Oszillatoren haben je zwei oder drei Pufferverstärker am Ausgang. Bei einem der Oszillatoren war ein Verstärker kaputt. Es handelt sich dabei um einen ASIC von HP im DIL-8 Gehäuse. Eine kurze Recherche ergab, dass die ICs zwar noch verfügbar sind bei diversen ebay-Händlern, allerdings zu einem sehr professionellen Preis. Da hab ich dann mal kurz überlegt. Ich zahl doch keine 40 Euro für nen Chip, der maximal 550MHz verstärken muss. Das geht doch mit nem MMIC Verstärker, und der kostet nichtmal 2 Euro.

Chip U2 im betroffenen Schaltungsteil

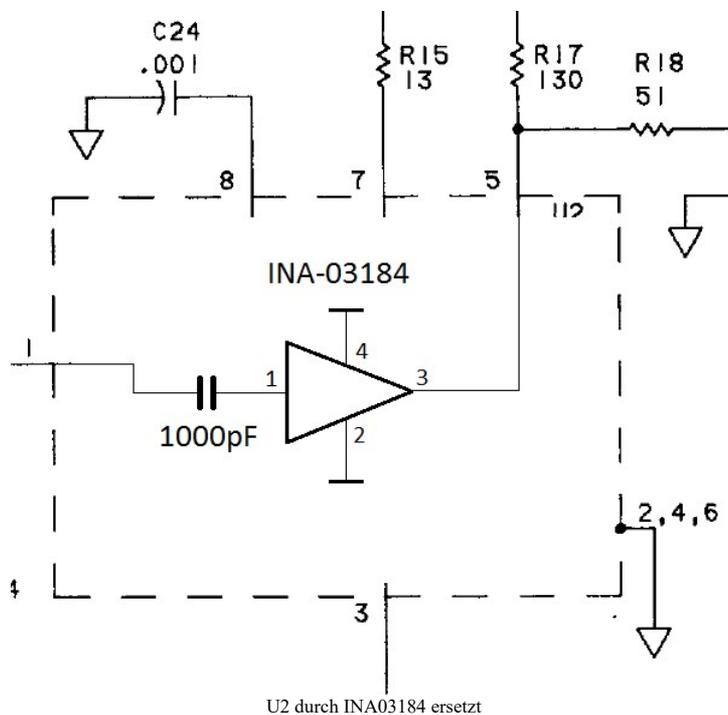
U2 durch INA03184 ersetzt

Ich hab dann mal kurz den Biaswiderstand für den MMIC berechnet. Dabei kam lustigerweise heraus, dass man den vorhandenen R17 direkt weiterverwenden kann. Im Endeffekt sah die Schaltung dann so aus:

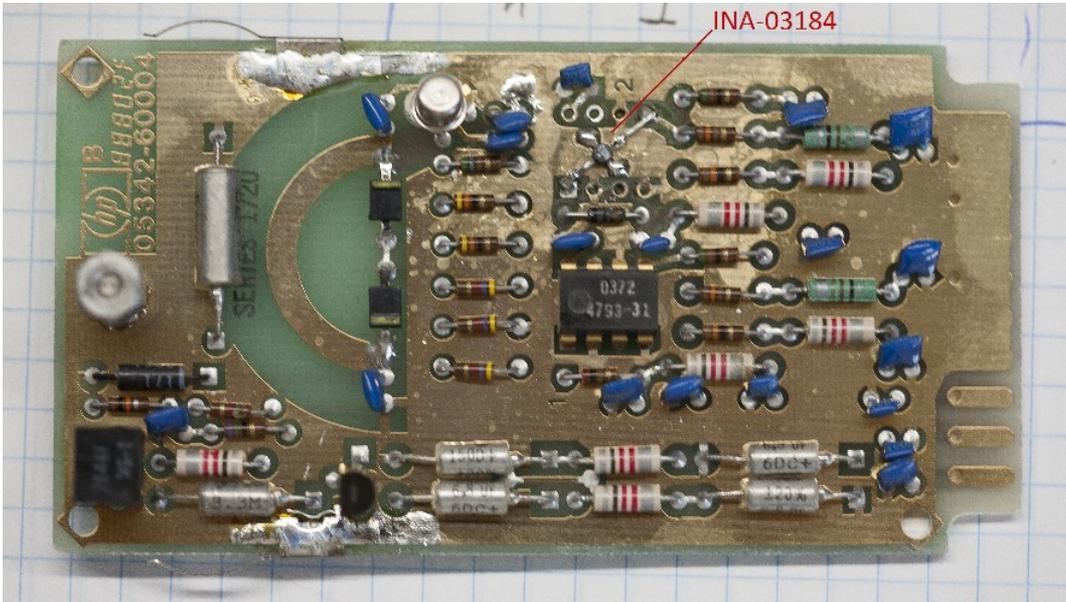
Umbau auf der Platine A4

Der Umbau ließ sich dann sehr elegant durchführen und der Counter funktionierte auf Anhieb. Zu beachten ist das Layout des Schwingkreises mit einer als Leiterbahn ausgeführten Induktivität und den zwei Varaktoren.
