Das hier beschriebene Gerät ist eine prozessorgesteuerte Messbrücke Typ B905 der Firma Wayne Kerr, gebaut ca. 1984.

Mit ihr kann man Induktivitäten, Kapazitäten und Widerstände messen.

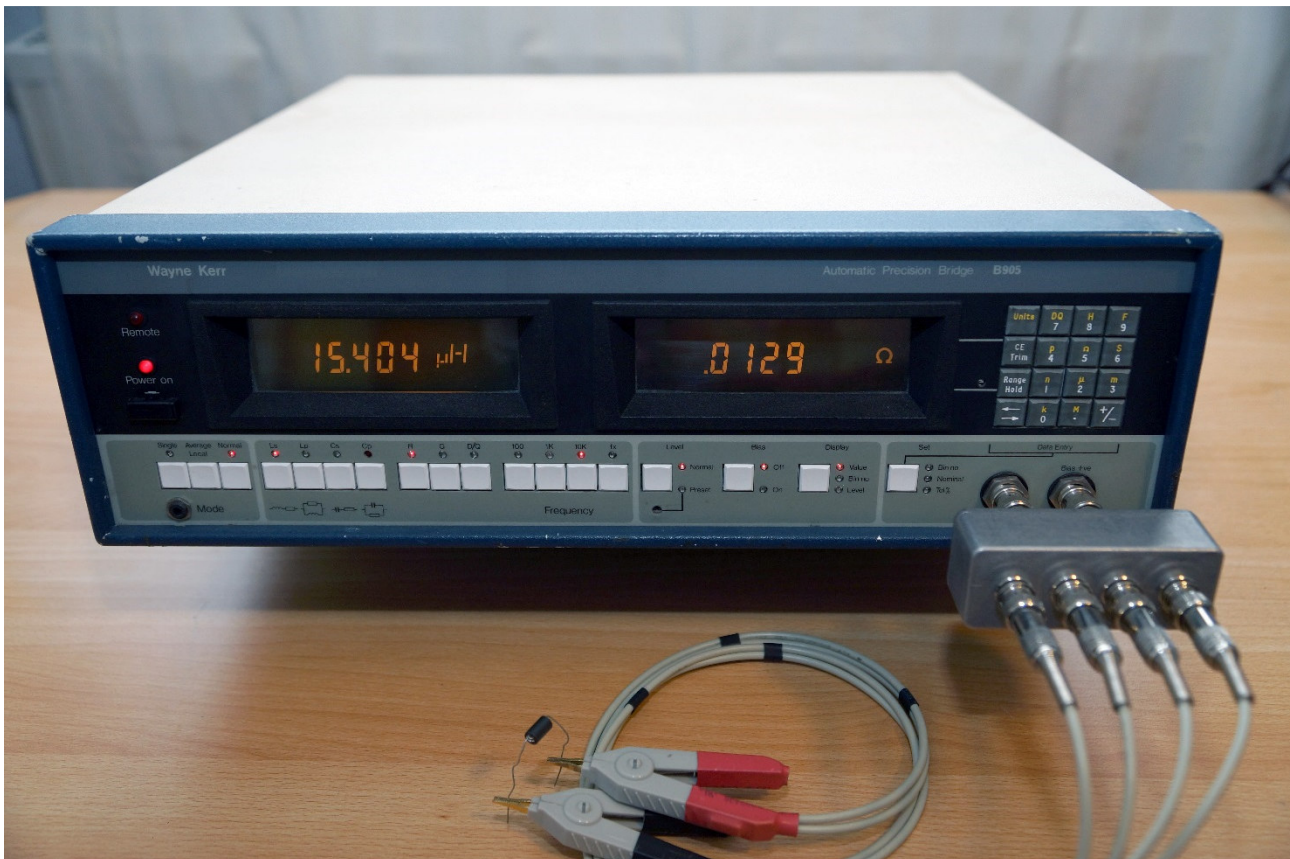
Das linke Display zeigt dabei die Werte der Kapazitäten oder Induktivitäten an, das rechte wahlweise den Parallelwiderstand, Serienwiderstand oder Leitwert eines Bauelementes sowie D/Q (Verlustfaktor oder dessen Kehrwert Q). Zudem kann der Pegel des Meßsignals als Effektivwert angezeigt werden, diesen kann man auch manuell einstellen. Mit dem Tastenblock rechts kann der Wert für die Anzahl von Mittelwerten eingegeben werden (bei instabilen Messdaten), zudem ist er zur Konfiguration eines optionalen Binning Moduls notwendig

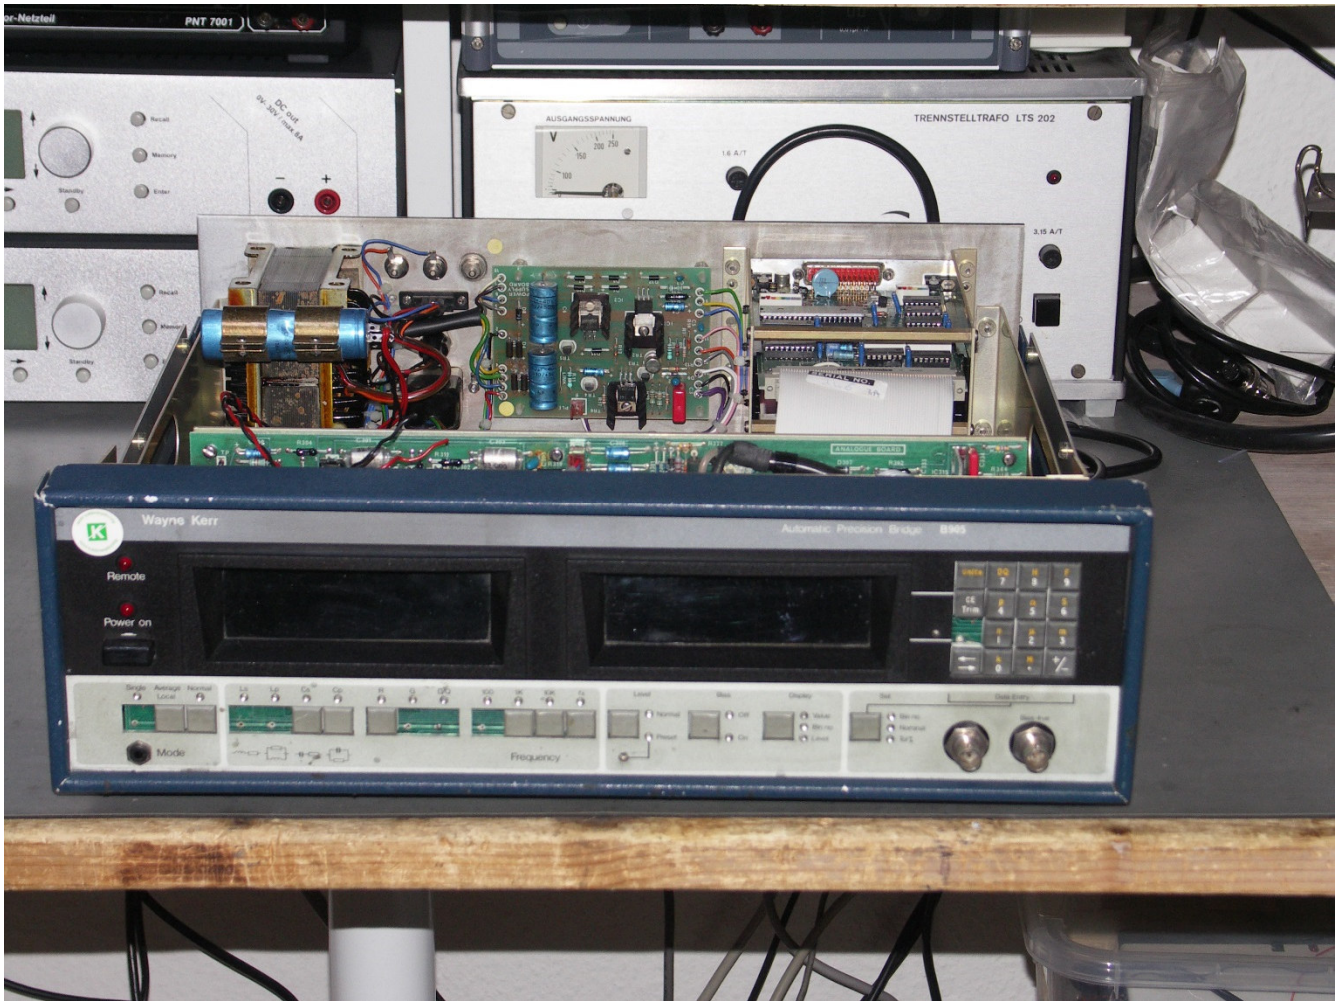
Sieht schlimm aus, das war mir allerdings bekannt und ging auch bereits aus der Auktionsbeschreibung hervor.

Die Tasten waren fast alle defekt oder sie fehlten zum Teil, weil sie vom Vorbesitzer ausgelötet wurden. Die noch vorhandenen Tasten hingen fest und waren völlig unbeweglich, weil die Federelemente gebrochen waren. Die Tastenkappen fehlten zum Teil, die noch vorhandenen waren völlig vergammelt.

Die Tasten waren ein echtes Problem, erst nach einiger Sucherei fand ich die Originalteile bei DigiKey. Ob die noch hergestellt werden oder ob das alte Restbestände waren, weiß ich nicht. Auch die Tastenkappen gab es dort, aber nur in hellweiß, die dunkleren, die auch original im Gerät verbaut sind, waren nicht lieferbar. Egal, es geht auch mit weißen Tasten
Nach Eintreffen der Ersatzteile wurden alle Tasten ersetzt.

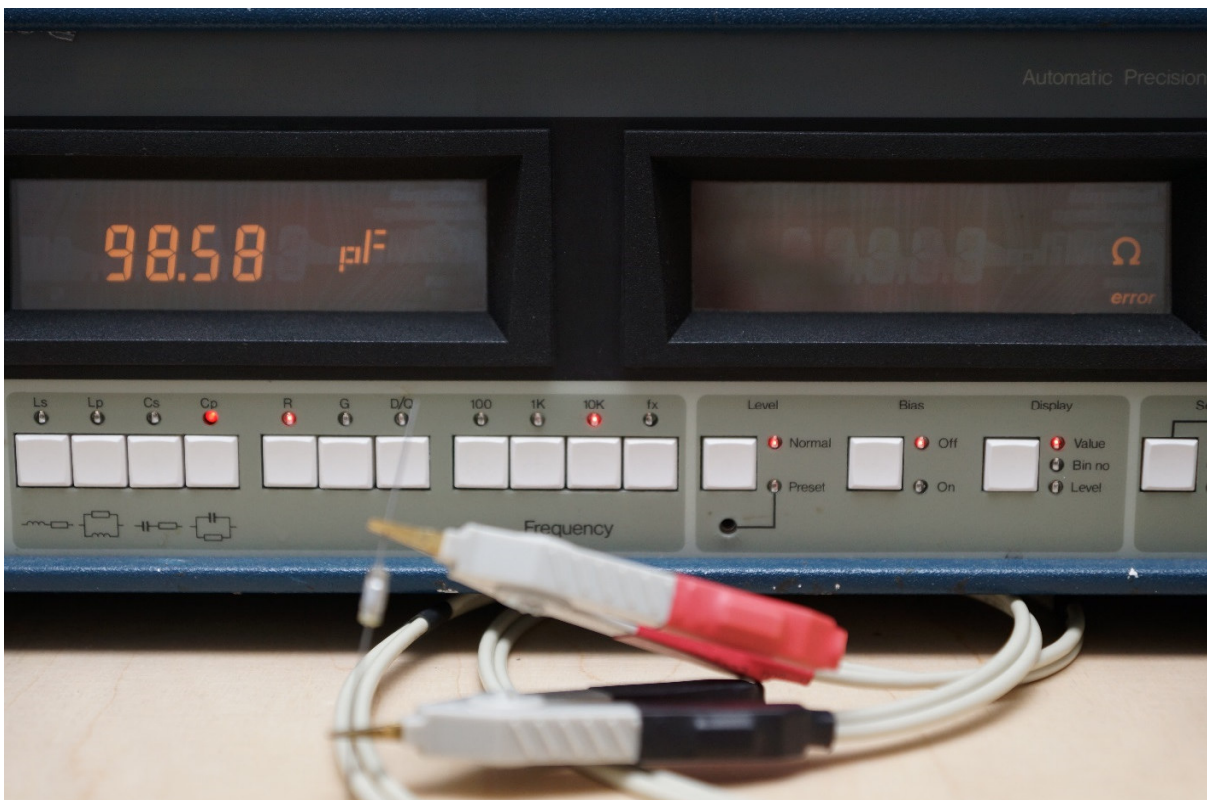
Nein, denn ein Vergleich mit einem neuen, einwandfreien Kondensator zeigt sofort den drastischen Unterschied:

Der Verlustfaktor ist hier so klein, dass die B905 keinen Parallelwiderstand errechnen kann, das Display zeigt nichts an außer error, da der Widerstand außerhalb des Messbereichs (100M Ω !) liegt.

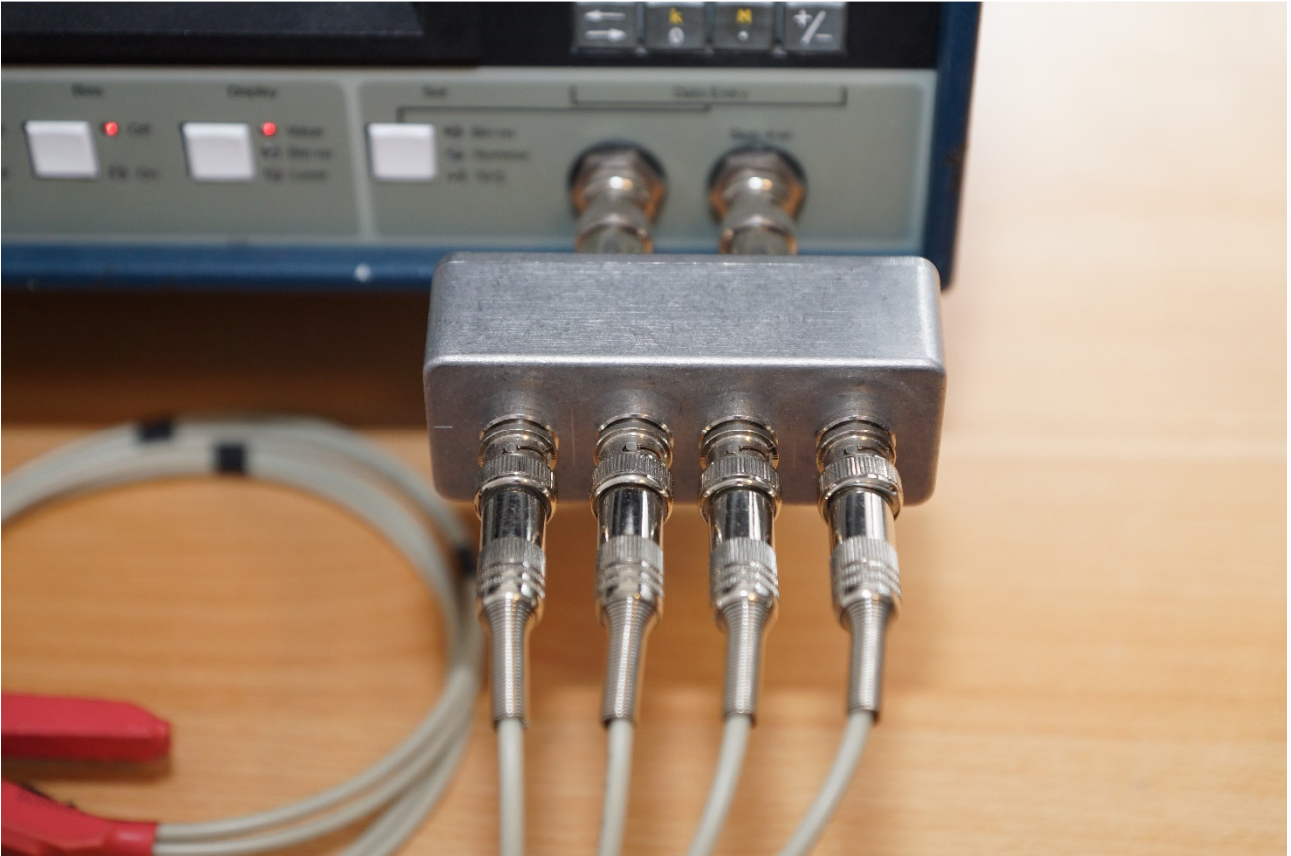
Das war die Lösung, die ich bevorzugte und so sieht das jetzt in fertigem Zustand aus:

Eingebaut ist das Ganze in eine überall erhältliche Hammond Metallbox.

Hier mussten am Gerät selbst keinerlei Veränderungen durchgeführt werden, es war nur eine externe Adapterbox zu bauen, welche dann an den Triaxbuchsen befestigt wird.
