Reparaturbericht digitales Speicher-Oszilloskop Philips PM3311

(Erster Teil einer fast unendlichen (Reparatur-) Geschichte, am Ende wird alles gut?)

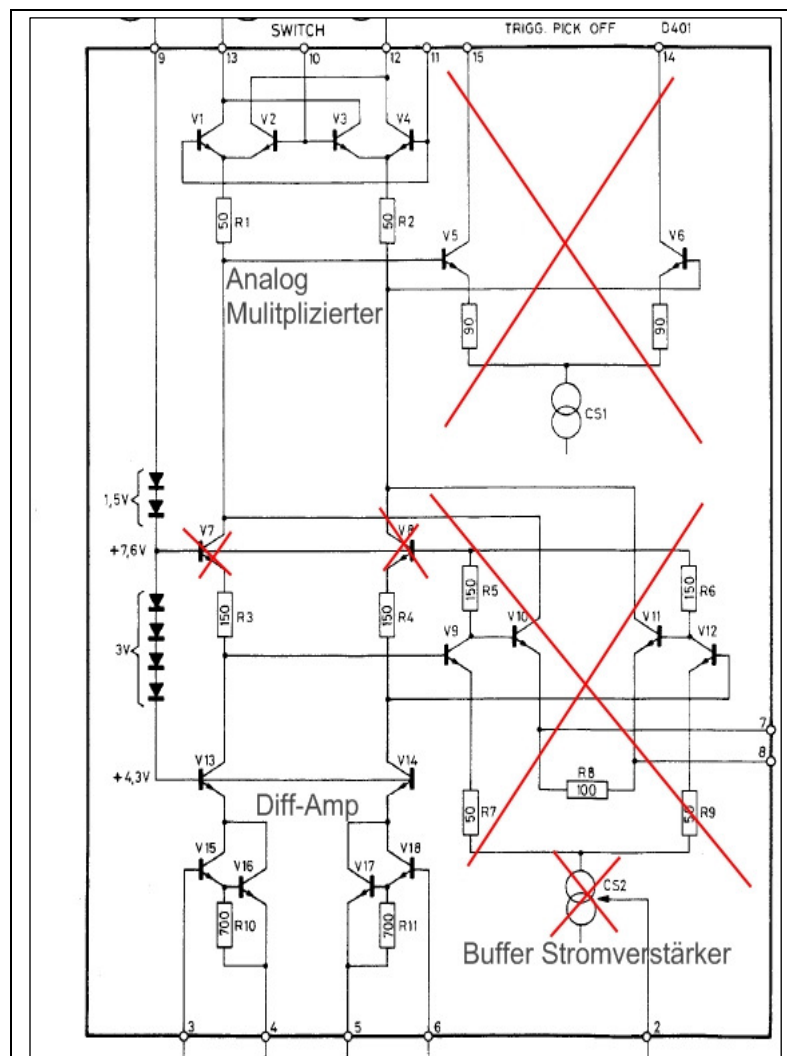
Innenbeschaltung des OQ0017 dargestellt im Service Manual des PM3207; © Philips

Somit läßt sich das ASIC OQ0017 durch 10 NPN-Transistoren, d.h. zwei TCA971 mit je fünf Transistoren realisieren!

Also entschied ich mich die Grundfunktion des OQ0017 mit TCA971 ICs zu realisieren. Dazu analysierte ich die Prinzipschaltung die noch weitere Funktionen bereitstellt. Den Schaltungsteil für die Triggereinheit (i. d. Abb. ob. re.) konnte ich isolieren, somit fielen schon mal mehrere Transistoren weg, da ich diese Funktion nicht benötige. Das gleiche für den Bufferverstärker der durch einen parallelen Zweig einen Stromverstärkungsfaktor von $(I_q + n \cdot I_q)$ realisiert. Der max. Strom I_q wird durch die externen Stromquellen an Pins 4 und 5 eingestellt. Um in den Linien nach Pin 12 und 13 mehr Strom sinken zu können als I_q ist der parallele Zweig (V9 – V12) sowie der Trennverstärker aus V7, V8 notwendig. Aus der Beschaltung der entsprechenden Konfigurationspins schloss ich, dass diese Stromverstärkungsfunktion im X-Amplifiere deaktiviert ist. Somit fallen auch diese Transistoren in der Prinzipschaltung weg. Der aus V7 und V8 realisierte Trennverstärker wird somit auch nicht mehr benötigt. Damit blieben nur noch der doppelte Differenzverstärker (V1 -V4) an Pin 12 & 13. sowie die differentielle Eingangsstufe (V15 – V18) an den Pins 3 & 6. Aus dem Prinzipschaltplan war auch ersichtlich, dass die differentielle Eingangsstufe mit Darlingtonstufen ausgestattet ist. Der zweite Trennverstärker aus (V13 + V14) bleibt erhalten, damit die Uce der Differenzeingangsstufe und dessen Verlustleistung minimiert wird. Dies bringt Vorteile bei der thermischen Drift der Arbeitspunkte der Eingangstransistoren. Des Weiteren werden die in dem Prinzipschaltplan genannten Widerstandswerte übernommen.

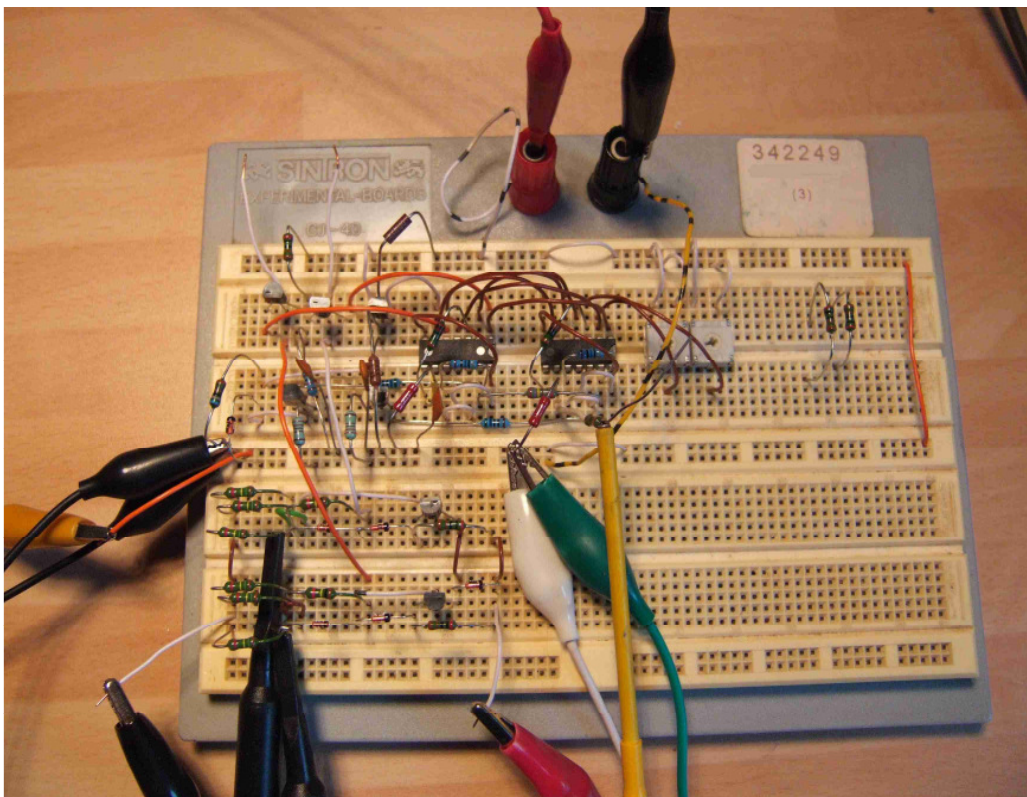
Ich war überrascht, das nach Verbindung der HV-Transistorstufen mit den OQ0017-Nachbau, sich sofort eine Funktion zeigte. Die Ansteuerung der Differenzstufe mit einem erdbezogenem Dreiecksignal zeigte sehr gute Linearität (linear steigende bzw. fallende Kurvenform des Dreiecksignals), was sich besonders bei der Darstellung des Summensignals zwischen den Ausgängen an X1 und X2 zeigt. Wie im Oszilloskopbild ersichtlich heben sich die Signale an X1 und X2 sehr gut auf, was an der geringen auf dem Oszilloskop dargestellten Differenzspannung ersichtlich ist. Damit haben die beiden TCA971 ICs, die aus dem gleichen Los stammen, einen sehr guten Gleichlauf bei den elektrischen Daten der Transistoren.

Oben OQ0017-Nachbau aus zwei TCA971, unten zwei Hochspannungs-Verstärkerstufen

Die Schaltung wurde auf einem Steckbrett Stück für Stück aufgebaut und in Betrieb genommen. Dazu wurde als Vereinfachung die Schaltung des Hochspannungsteils mit den Transistoren BF422 und BF423 durch Arbeitswiderstände ersetzt. Die Funktion der Differenzeingangsstufe ist voll gegeben. Der Verstärkungsfaktor des analogen Multiplikators kann durch eine Gleichspannung an Pin 10 und 11 eingestellt werden. Wie es sich gehört kommt es bei einer negativen Differenzspannung U10_11 (zwischen Pin10, 11) zu einem Phasensprung um 180°, was einer Multiplikation mit einem negativen Wert bzw. „Zahl“ entspricht. Bei positiver U10_11 ist die Phasenlage zwischen Ein- und Ausgang gleich. Danach wurde der Hochspannungsteil mit den BF422 und BF423 Transistoren nach gebaut. Da ich nur eine Röhrennetzteil von 70 bis 400V besitze wurde die +/-125V aus einer Kaskade von zwei Netztransformatoren 230V/6V und 8V/230V (sekundär Rücken an Rücken) realisiert. Die Gleichrichtung durch Vollweggleichrichtung mit Mittelpunktschaltung d.h. zwei Ladekondensatoren realisiert. Um eine niedrige Brummspannung zu erhalten wurde noch eine RC Filterung (Siebelkos) nachgeschaltet. In der originalen Vervielfacherschaltung wird durch die hohe Taktfrequenz des Schaltnetzteils (ca. 20 .. 50Khz) schon bei kleinen Siebkondensatoren von 1uF eine hoher Siebfaktor erreicht. Bei 50Hz ist ein deutlich größerer Kondensator ($T = R \cdot C$) dafür notwendig.

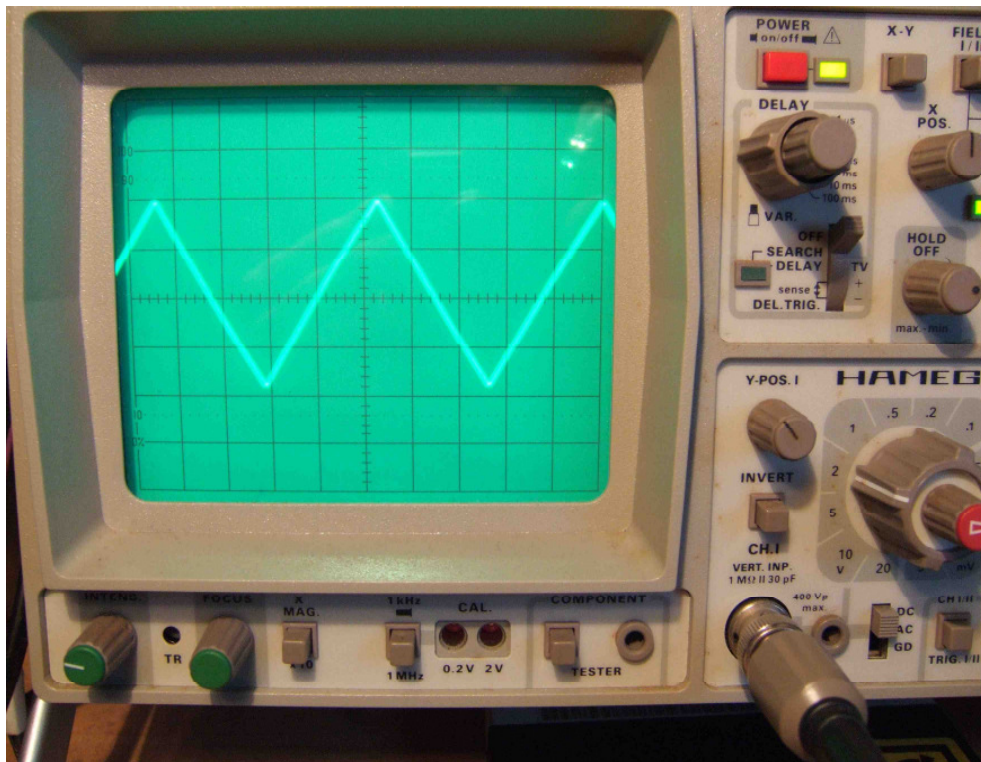
Differenzsignal CH1-CH2 der beiden HV-Ausgangsstufen Y 20V/Div durch 10:1 Tastkopf

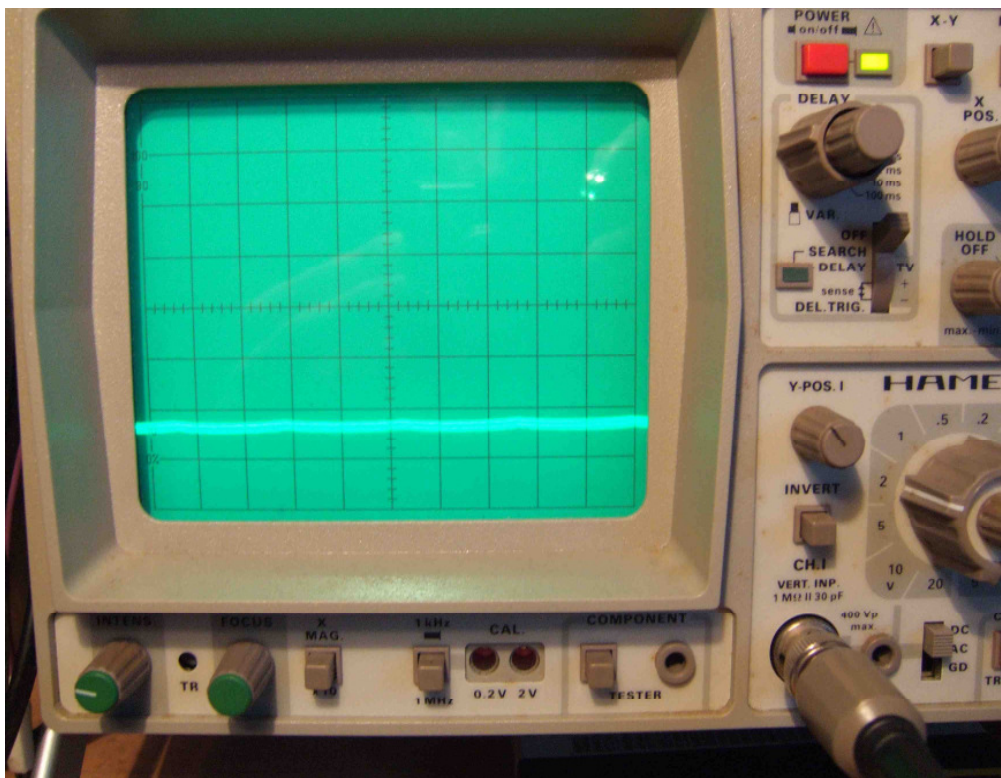
Summsignal CH1 + Ch2 zur Bewertung der Linearität der Differenz-HV-Stufen

Je besser sich das Summsignal auslöscht, desto besser ist der Gleichlauf der gesamten Signalkette, bestehend aus Differenzeingangsstufe, Analogmultiplizierer und den zwei Hochspannungsstufen zueinander. Der ermittelte Frequenzgang auf dem Steckbrett betrug $> 100\text{kHz}$.

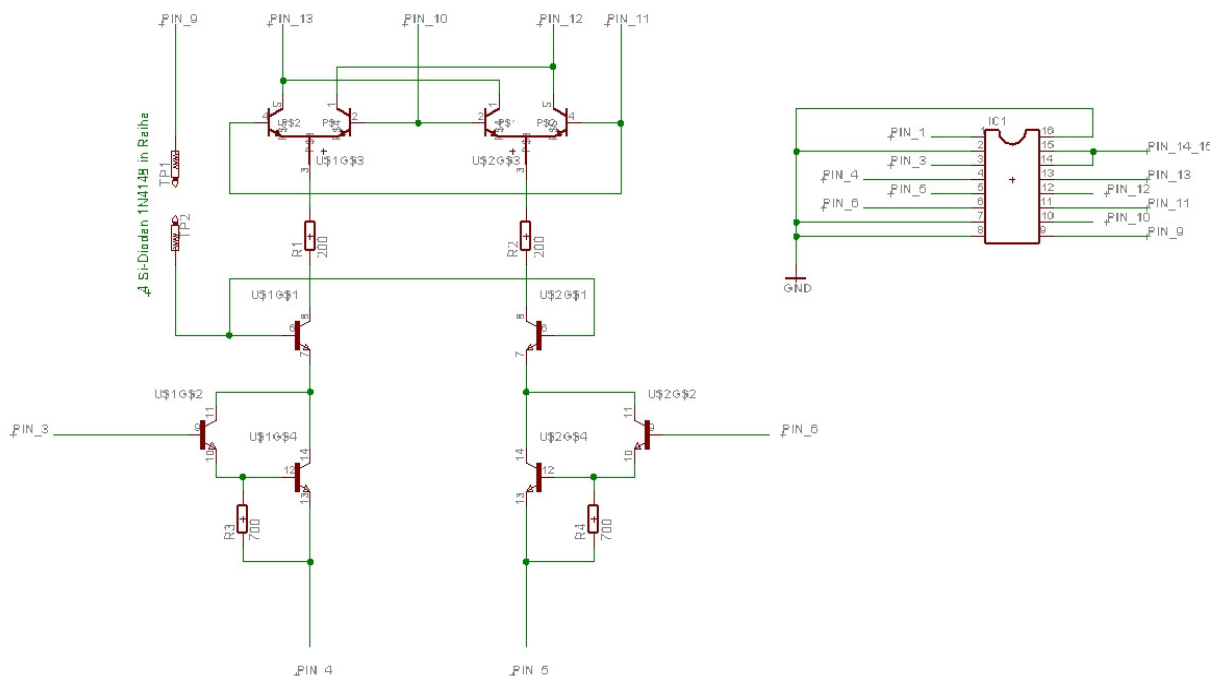
Um die im ASIC durch die Reihenschaltung der Dioden realisierte Arbeitspunkteinstellung bzw. Temperaturkompensation variabel ausfhren zu knnen, hatte ich folgende Idee. Da keine PN-bergnge in den Tr-Array mehr zur Verfgung stehen soll die Arbeitspunkteinstellung (AP) und Temperaturkompensation durch externe, auf die beiden TC971 ICs aufgeklebte, Si-Dioden (z.B. 1N4148) erfolgen. Dazu werden jeweils zwei Dioden auf den Krper der integrierten Schaltung aufgeklebt und besitzen somit eine thermische (eher mige) Kopplung. Gleichzeitig besteht die Mglichkeit durch hinzufgen von weiteren Dioden den Arbeitspunkt noch anzupassen.

Schaltplan diskreter OQ0017 aus zwei TCA971 d.h. 10 NPN-Transistoren

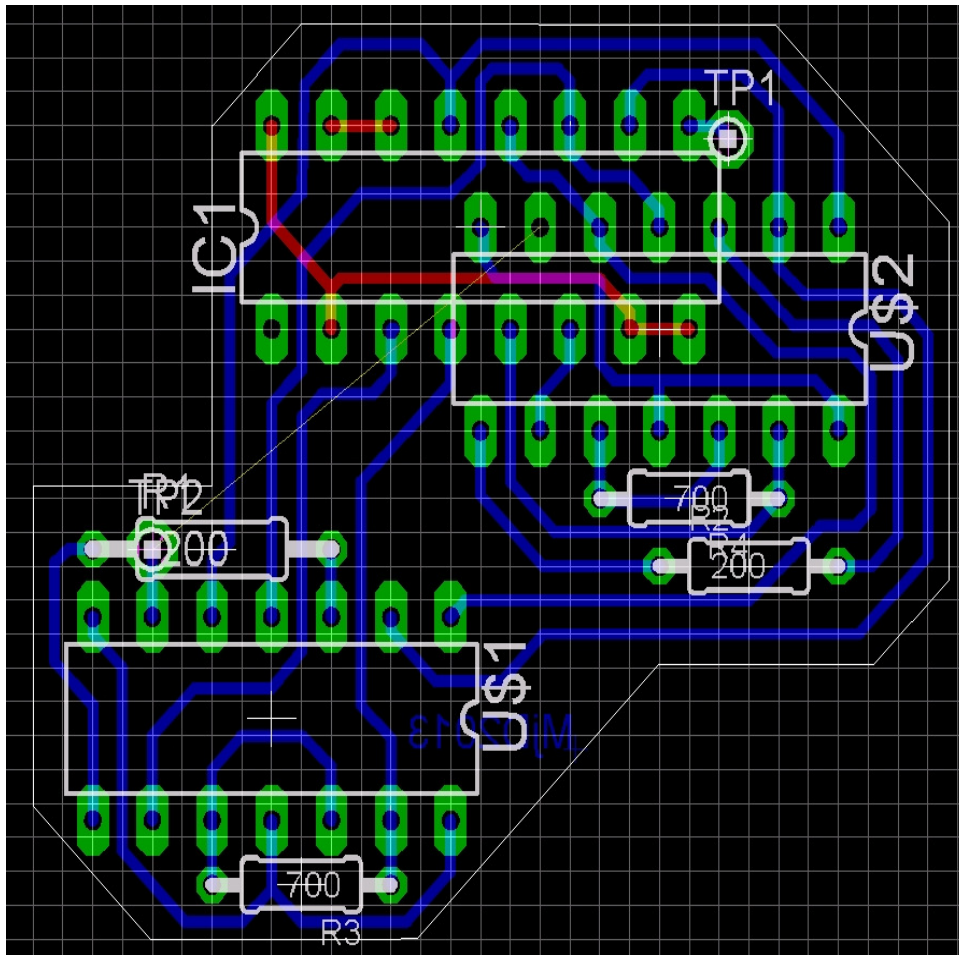
Nach langem knobeln ist es mir fast geglückt auf der kleinen einseitigen Platine alle Signale zu Routen. Die rot dargestellten Toplagen-Leiterbahnen sind nicht notwendig, da diese über den DIL-Steckadapter auf dem originalen Einschub hergestellt werden. D.h. bei der Inbetriebnahme muß man entsprechend darauf achten, dass diese Verbindungen z.B. auf einem IC-Sockel oder dergleichen schon hergestellt werden, sonst funktioniert das Ganze nicht richtig. Das fehlende Signal von IC2 Pin 6 nach IC1 Pin 6 ist mittels Schaltdraht zu realisieren. Zwischen TP1 und TP2 sind die Dioden für die Arbeitspunkt (AP) und Temperaturkompensation wie im letzten Abschnitt beschrieben zu verdrahten.

Layout diskreter OQ0017 aus zwei TCA971 mit je 5 NPN-Transistoren

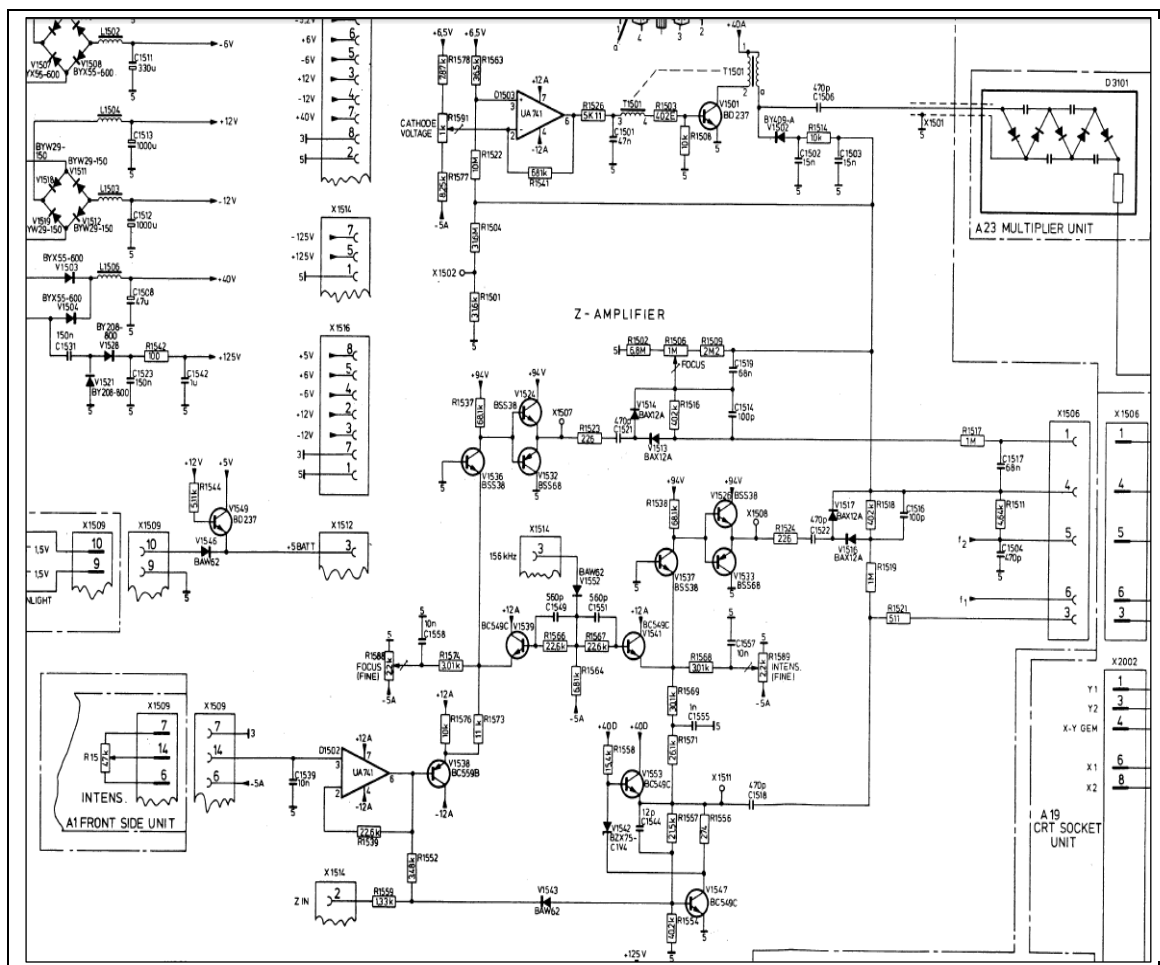
A15 Schaltungsauszug: oben mittig Booster, Bildmitte automatische Focus- und Helligkeitssteuerung an der CRT; © Philips

Um die Auto-Fokusschaltung testen zu können, wurde das fehlende Poti R15 (X1509) durch eine externe Beschaltung ersetzt, sowie die notwendige 156kHz Schaltfrequenz für die Booststrap-Schaltung durch einen externen Rechteckgenerator der Schaltung an (X1514) zur Verfügung gestellt. Die noch fehlende Spannung von 96V wurde an R1572 (Z-Diodenseite) angelegt. An den Testpunkten X1507/8 stelle sich in Abhängigkeit der Potistellung (R15) ein Rechtecksignal mit unterschiedlicher Amplitude ein. Die 2KV HV-Kerkos C1521/22 isolieren die PushPull-Stufen bestehend aus den BSS38/BSS68 Transistoren DC-mäßig gegen die -1500V, ermöglichen aber das Laden von C1514 bzw. C1516 über die Gleichrichterioden V1513/14 bzw. V1516/17. Dadurch wird ein Variieren der zuständigen Spannung für die Fokussier- bzw. Helligkeitssteuerung an der CRT erreicht. Schlau gemacht, somit stellt sich die Fokusspannung bei Änderung der Helligkeit im richtigen Maß automatisch nach und der Strahl erscheint bei niedrigerer bis hoher Helligkeit immer scharf auf dem Phosphor-Bildschirm. Somit ist die volle Funktionalität der A15 Baugruppe jetzt gegeben, und dem Rückeinbau der Platine steht nichts mehr im Wege.
